Cliente: Grandes Superficies Decoración
Lugar: Baleares
Tipo de obra: Pavimento Autonivelante de Alta Planimetría
Superficie: 9000m²
Fecha: Abril 2016

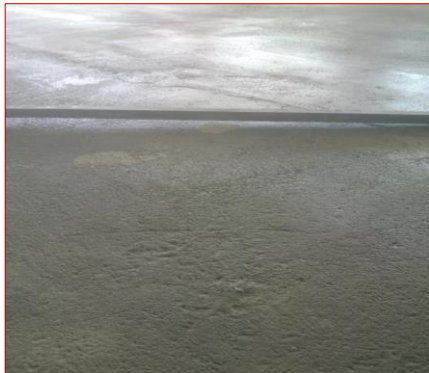
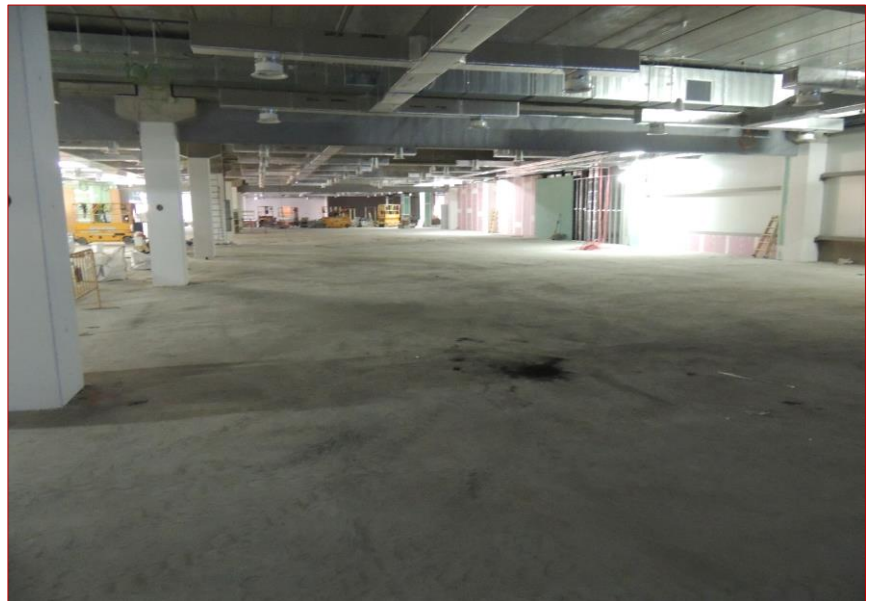
Se requería de un pavimento de alta planimetría para corregir las irregularidades superficiales que había dejado el hormigón aplicado antes de colocar un revestimiento de PVC en varias zonas del nuevo edificio.

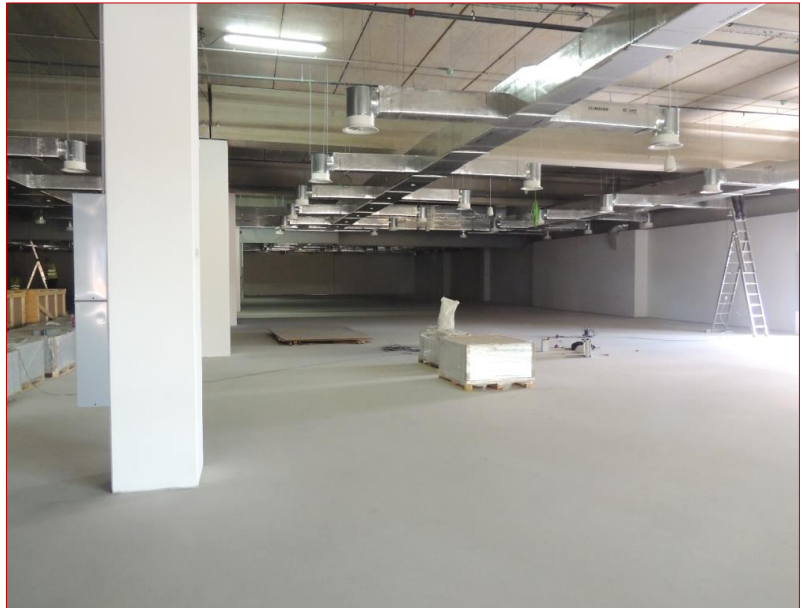
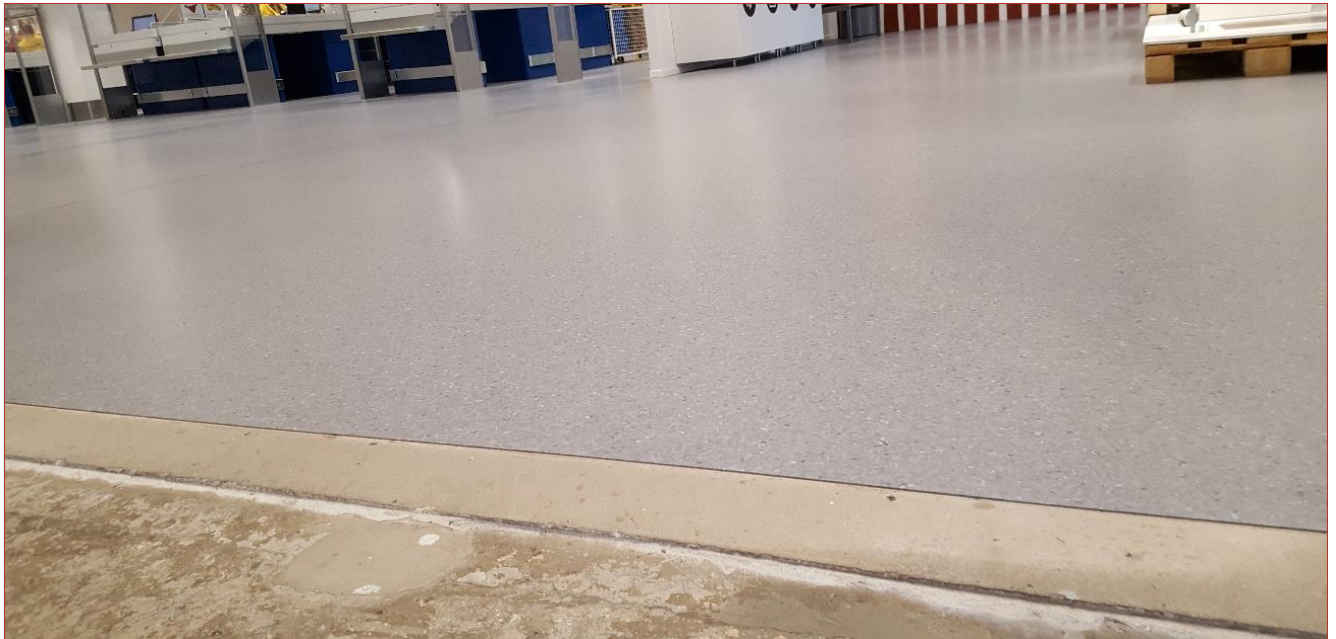
Posteriormente se instaló un recubrimiento de PVC sobre el pavimento de alta planimetría de Lotum.

Así el local ya estaba listo para abrir de cara al público de forma casi inmediata.
