Cliente: Industria Automoción
Lugar: País Vasco
Tipo de obra: Impermeabilización cubierta
Superficie: 1000 m²
Material: Lotumroof Poliurea Flex
Fecha: 2014

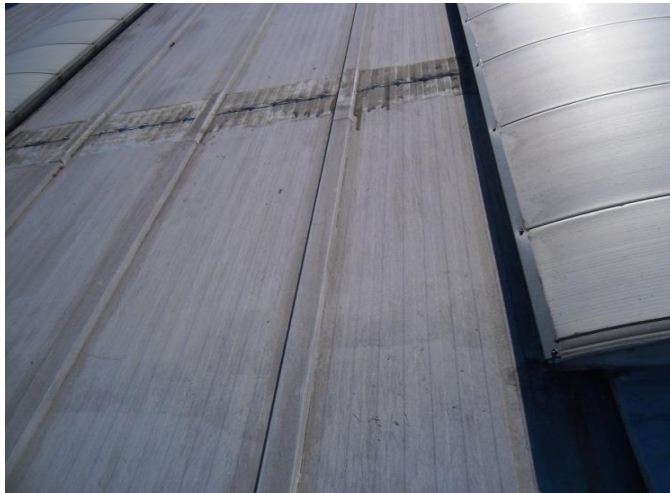
El cliente, una importante industria auxiliar del sector de la automoción, tenía muchas filtraciones en la cubierta de sus instalaciones de pintura, que estaba formada por paneles sándwich.

Sobre la misma existen muchas salidas de humo y conexiones de diferentes equipos que requieren mantenimiento habitualmente, por lo que había sufrido un tránsito mayor al normal a lo largo de los 25 años que llevaba instalada.

En esta cubierta se habían aplicado otras soluciones de impermeabilización líquida a base de resinas acrílicas y poliuretanos, pero sin obtener buenos resultados, ya que se degradaban con rapidez.

En primer lugar fue necesaria la sustitución de algunos elementos de la cubierta muy deteriorados, como algunos lucernarios.

Se realizó una limpieza de la cubierta y se aplicó, mediante una proyección en caliente, un sistema de impermeabilización a base de poliurea pura.

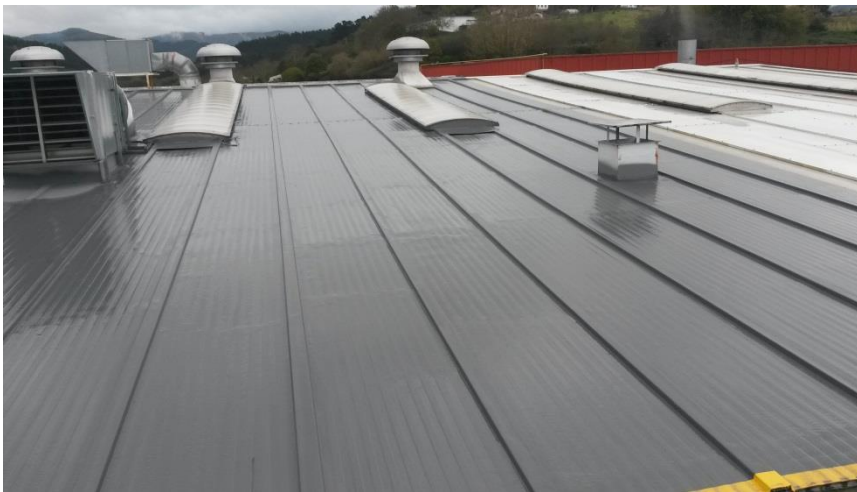
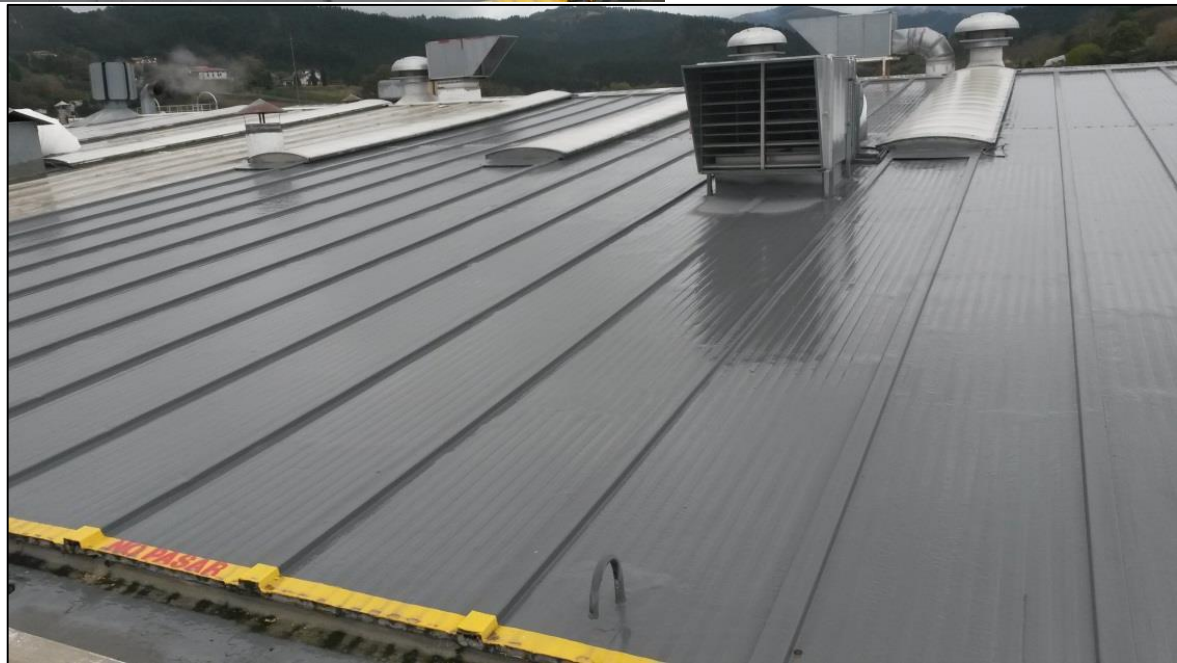
Impermeabilización de cubierta eficaz, resistente al tránsito y a los humos procedentes de los conductos.
