**Lugar:** Barcelona

**Tipo de obra:** Regeneración Turbina de bronce

**Fecha:** Marzo 2016

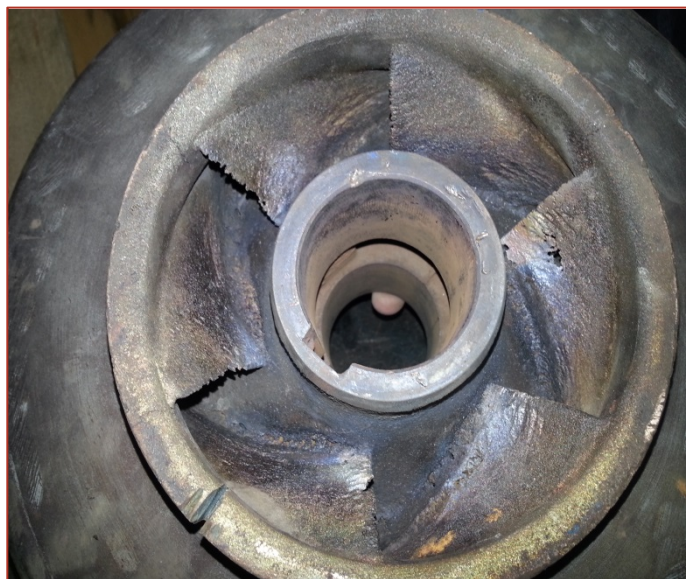
Por este mismo motivo son las piezas que sufren más desgaste -por abrasión y cavitación- que afecta directamente a la eficiencia de la misma.

Un impulsor de bronce presentaba mucho desgaste por su uso y requería de un tratamiento de regeneración del mismo, ya que los álabes del rotor habían perdido mucha sección y llegaban incluso a presentar perforaciones.

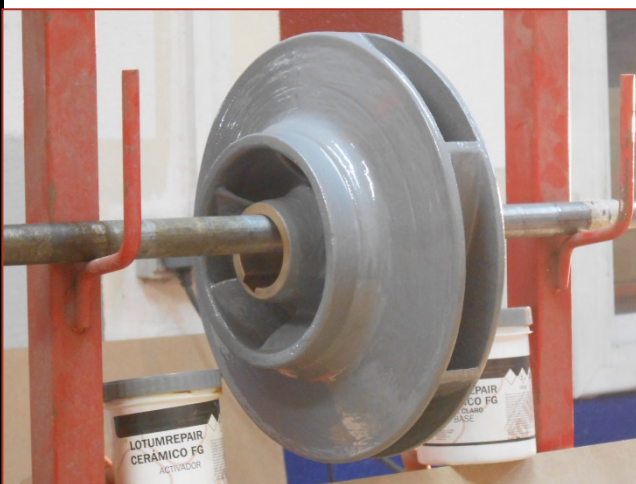
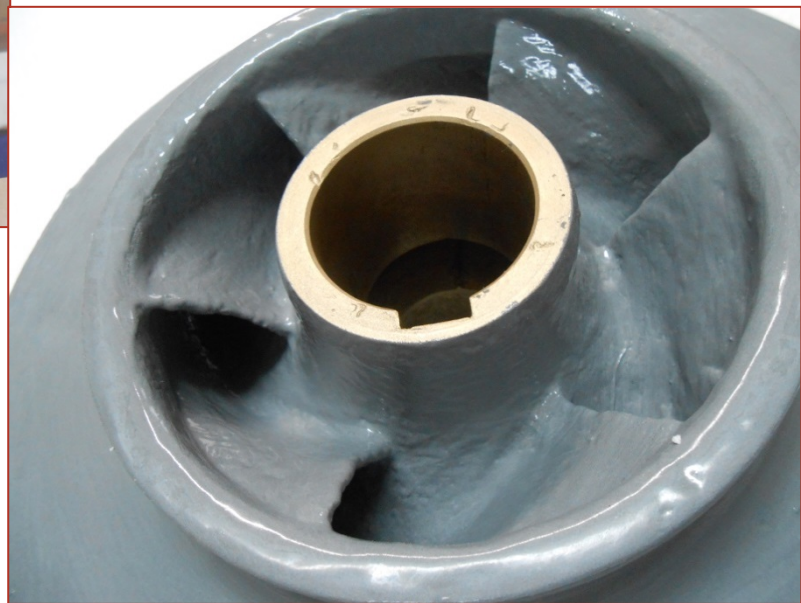
Con este tratamiento se ha conseguido recuperar la efectividad de esta pieza y mejorar su eficiencia.
