**Tipo de obra:** Impermeabilización cubierta

**Lugar:** Badalona (Barcelona)

**Material:** Lotumroof PolyTech

**Extensión:** 5600 m<sup>2</sup>.

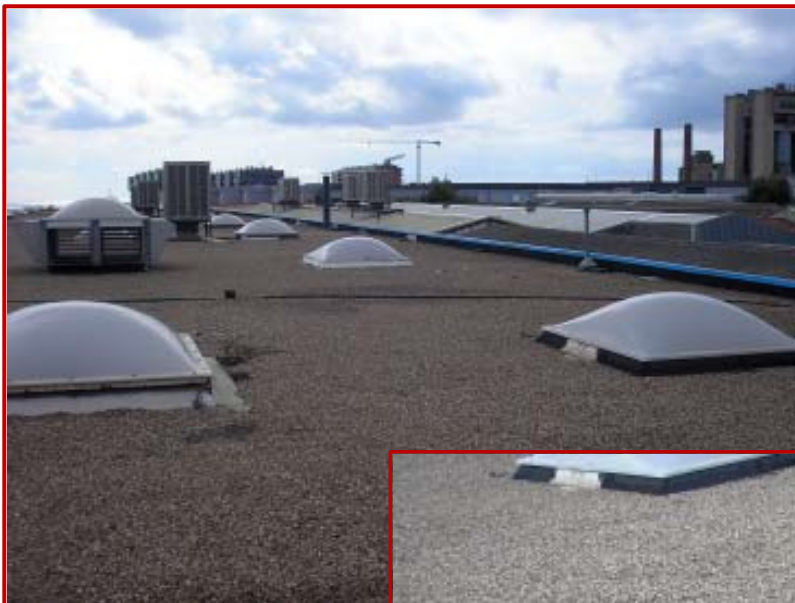
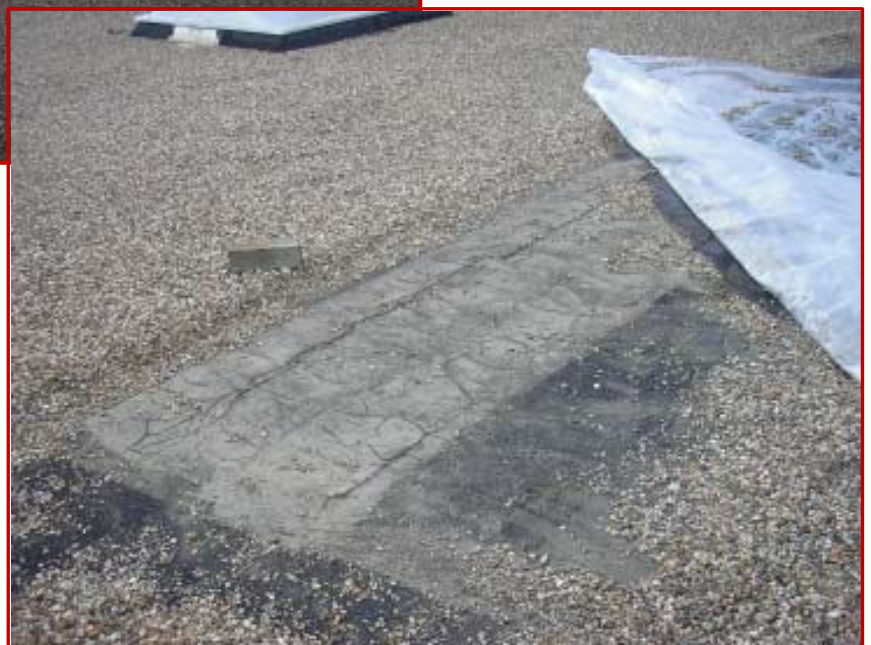
La cubierta estaba impermeabilizada con láminas asfálticas protegidas por una capa de grava, pero el paso del tiempo había provocado la degradación del impermeabilizante y su agrietamiento permitía la entrada de agua.
