CLIENTE: Fabricante de maquinaria industrial
LUGAR: Barcelona
TIPO DE OBRA: Pavimento antipolvo
SUPERFICIE: 1000 m²
FECHA: Junio 2017

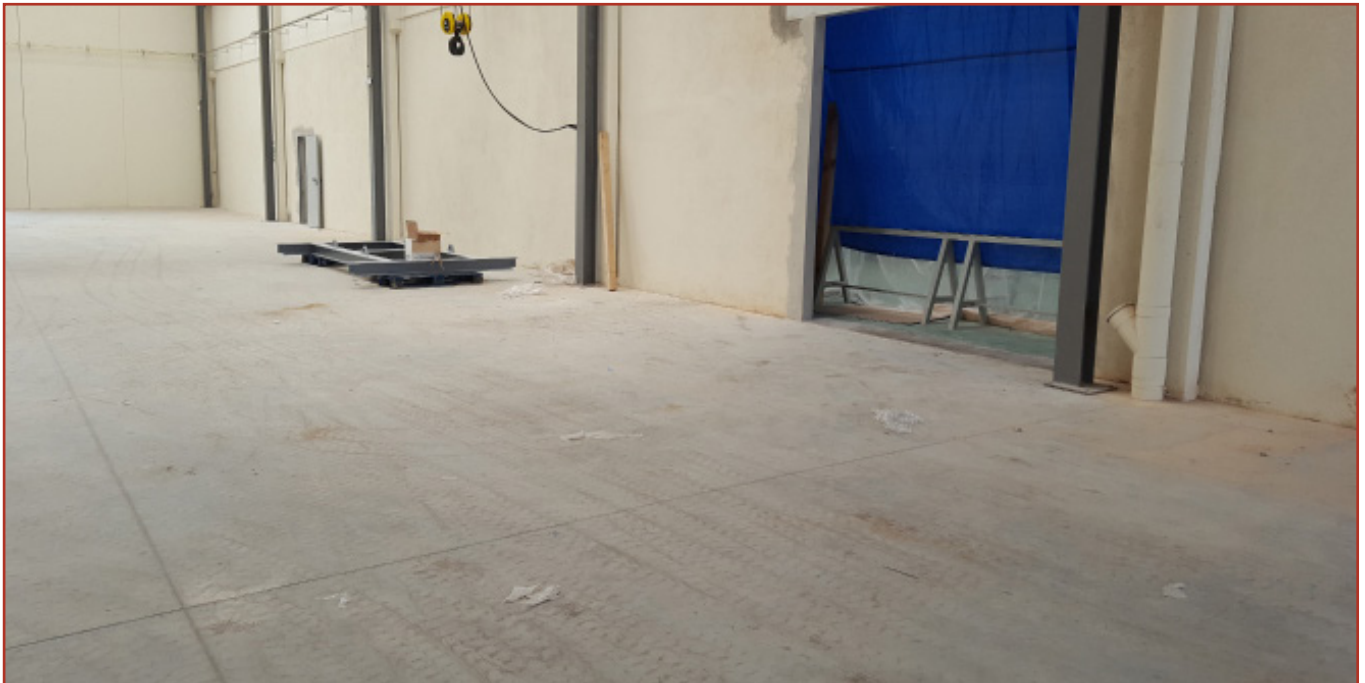
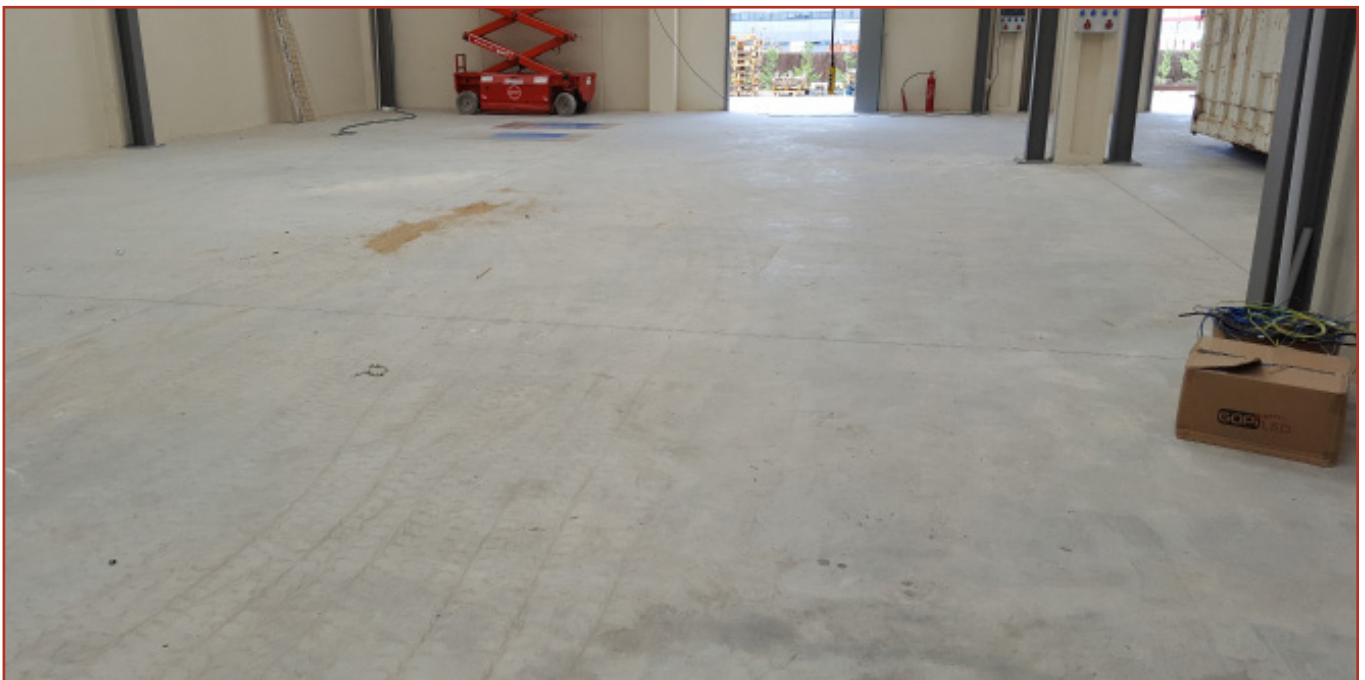
El pavimento de una de las zonas de producción de una importante compañía especializada en la fabricación de maquinaria para el soplado de materias plásticas estaba desprotegido ante el desgaste y presentaba un estado de suciedad y polvo acumulados fruto de la actividad diaria.
