Lugar: Barcelona
Tipo de obra: Protección Cubeto
Superficie: 60m²
Fecha: Noviembre 2015

El Problema

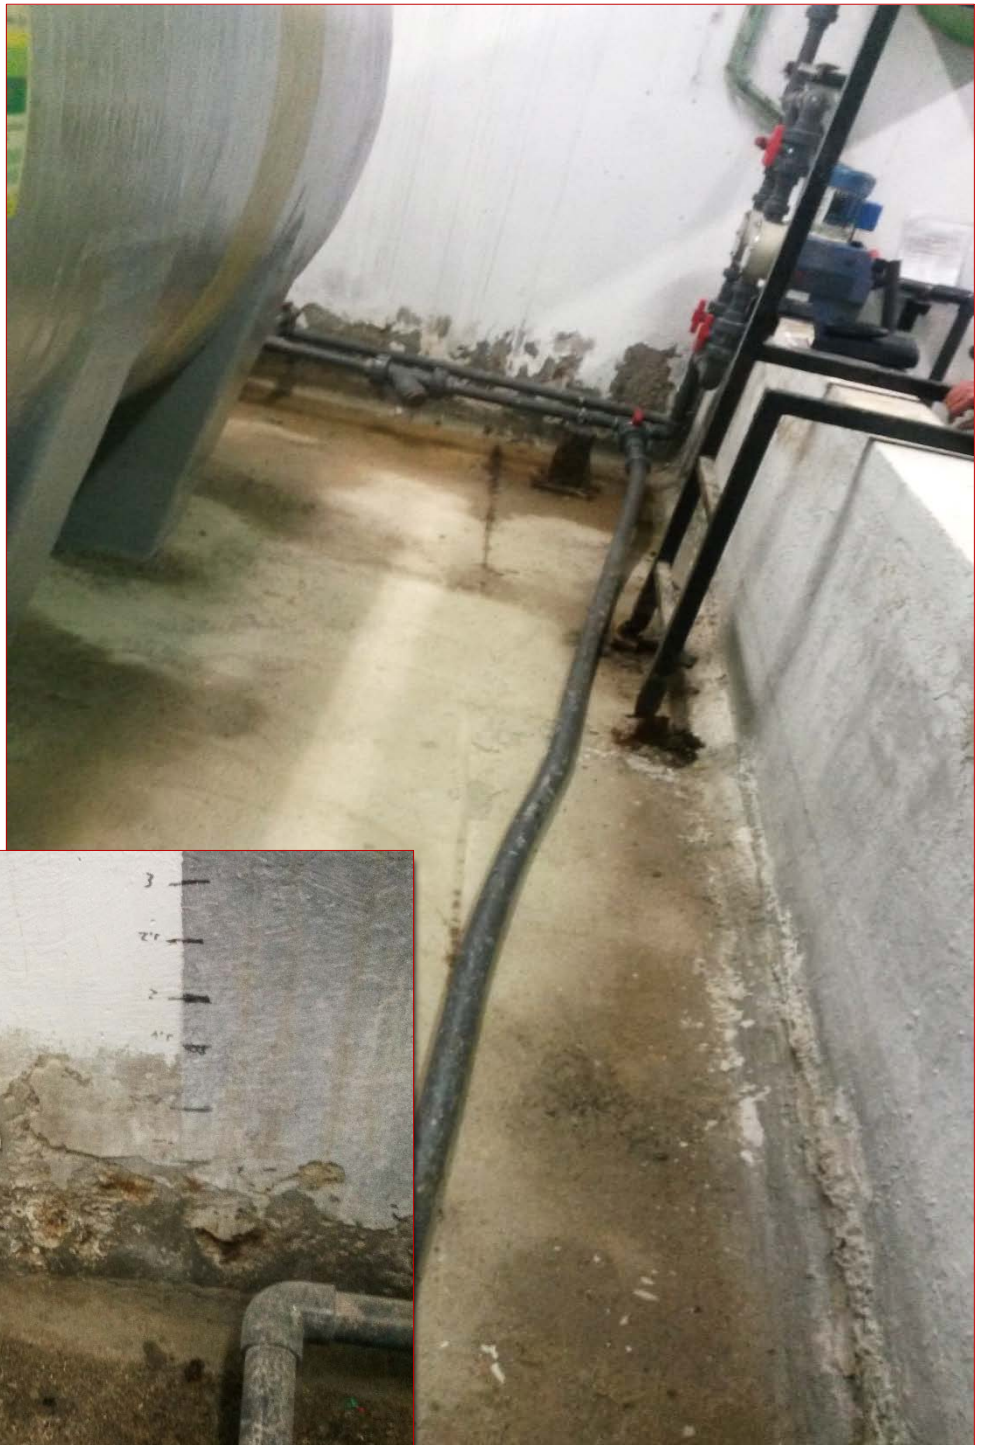
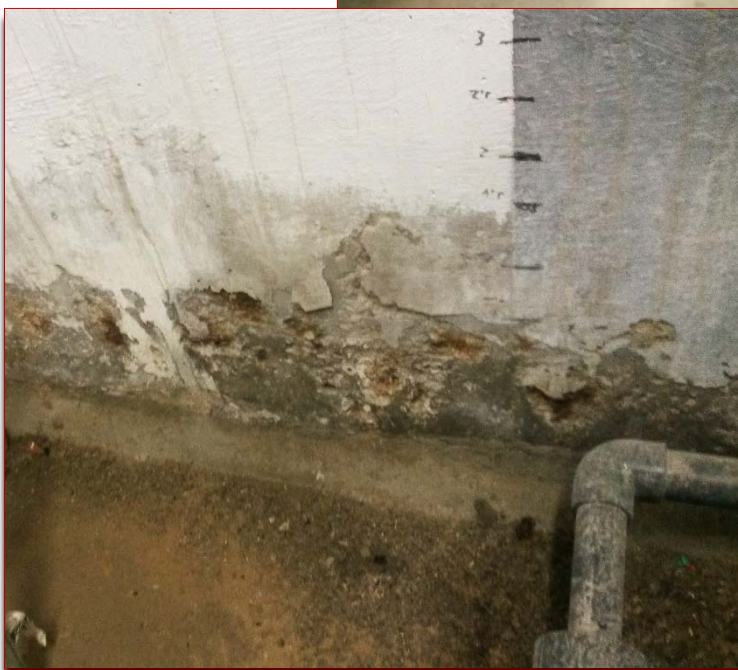
Nuestro cliente necesitaba renovar un depósito de fibra de vidrio que contenía hipoclorito de sodio, ya que se podía apreciar un alto grado de deterioro con el paso del tiempo.

A la vez que se realizaba este trabajo también quería proteger el cubeto de contención del mismo.

Tras la retirada del depósito viejo se tuvo que regularizar la superficie tanto de las paredes como del pavimento para tener una superficie lisa, sólida y con la pendiente adecuada hacia los desagües existentes, proceso que se ha efectuado con un mortero cementoso modificado por resinas de alta tixotropía y rápido secado.

Posteriormente se ha aplicado en la superficie horizontal, previa aplicación de una imprimación epoxi sin disolventes, un autonivelante epoxi de alta resistencia química y con capacidad de absorción de fisuras.

En las superficies verticales se ha utilizado el mismo material, pero con su tixotropía aumentada a fin de facilitar su aplicación en vertical.
